使用手册

# 3U 5槽CPCI便携式加固笔记本

**CNB-3025**

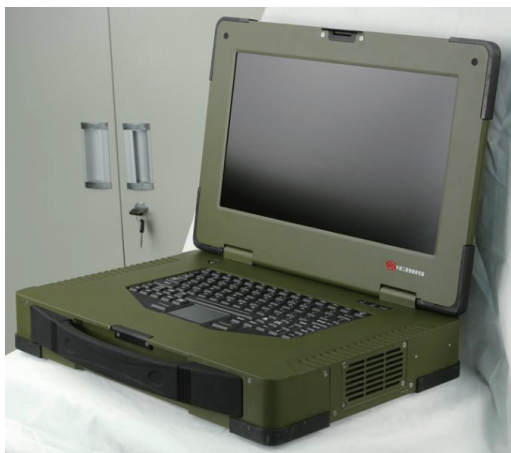
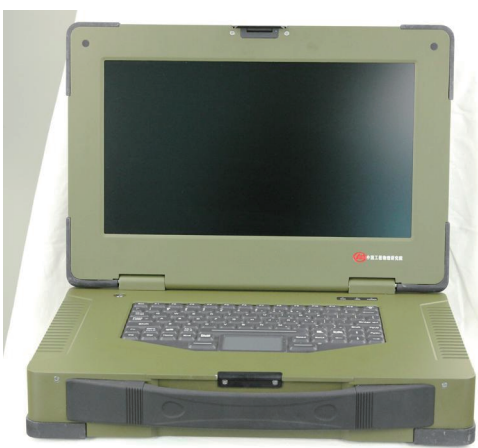
## 02.产品外观图

其搭载15.6英寸高清液晶屏，上翻式设计支持视角自由调节，契合操作习惯并保障舒适性；机身采用双层铝合金结构，内层划分前舱与后舱便于管理，外层采用一体成型加固设计，具备强强度与抗恶劣环境能力，可在高低温、振动、冲击下稳定运行。

维护与供电兼顾便捷安全：机身把手处设隐蔽式前舱门，拆卸后可直接维护或更换板卡；后舱内置专用电源模块，为 CPCI 系统稳定提供多类电压；机身尾部电源适配器输入及板卡出线接口，均用航空插头确保连接可靠。

| 结构 | 内外层均采用铝合金材料，内层前后仓设计，外层壳体一体成型 |
| 冷却风扇 | 机身右侧为出风口，含 2 个 60×60mm 冷却风扇；机身左侧为进风口，采用被动进风方式 |
| 拆卸部件 | 隐蔽式前仓门，左右侧风道滤网板，后部航插板均可现场拆卸 |
